Descrición xeral da XEOLOXÍA e MINARÍA da zona

RUTA polas MINAS de estaño e volframio de SAN FINX (Lousame, A Coruña)

Minaría Sostible de Galicia

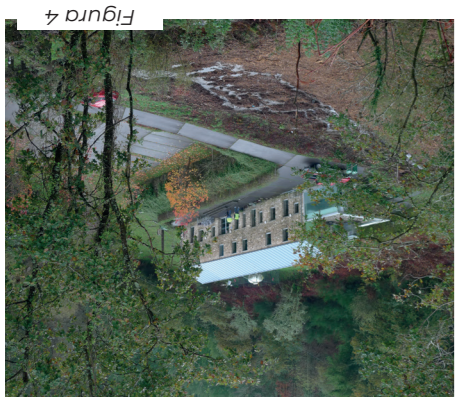
Figura 4

14. **Cuartel vello (42.75263, -8.820711).** Desde o punto 12, regrésase polas escaleiras para observar os restos do antigo cuartel (Fig. 4) ou vivenda dos mineiros, construído con granitos, xistos e paragneises da zona. Na parte de atrás, desde a primeira planta, hai unhas saídas a través dunha pasarela á aba inmediata na que estaban as latrinas.

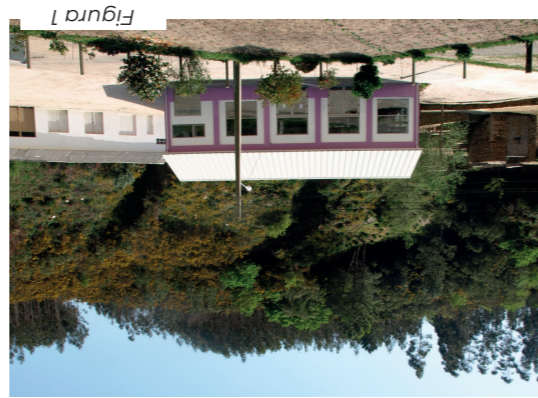
Figura 1

1. Centro de interpretación de San Finx (42.75284, -8.822018). A ruta inicial e termina nel, onde (Fig. 1) o visitante pode familiarizarse co seu pasadizo e trimonio mineiro (Fig.11). Era o antigo taller-carpintería.

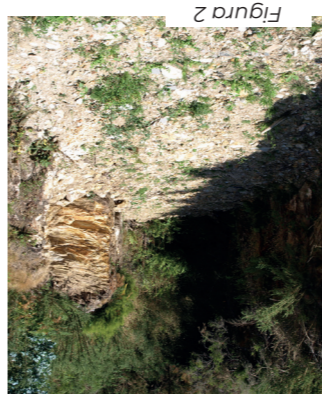
Figura 2

2. Gabia A-moega antiga (42.752786, -8.8223). Ao bordear o centro polo oeste ata a súa parte posterior, véase unha gabia das primeiras épocas de explotación, que segue unha dirección próxima a ENE-OSO (Fig. 2). Inicialmente, foi unha gabia de explotación escavada sobre un filón de cuarzo, á que logo se lle deu a función de moega. De aquí levaríase o mineral en vagonetas ata a fábrica vella.

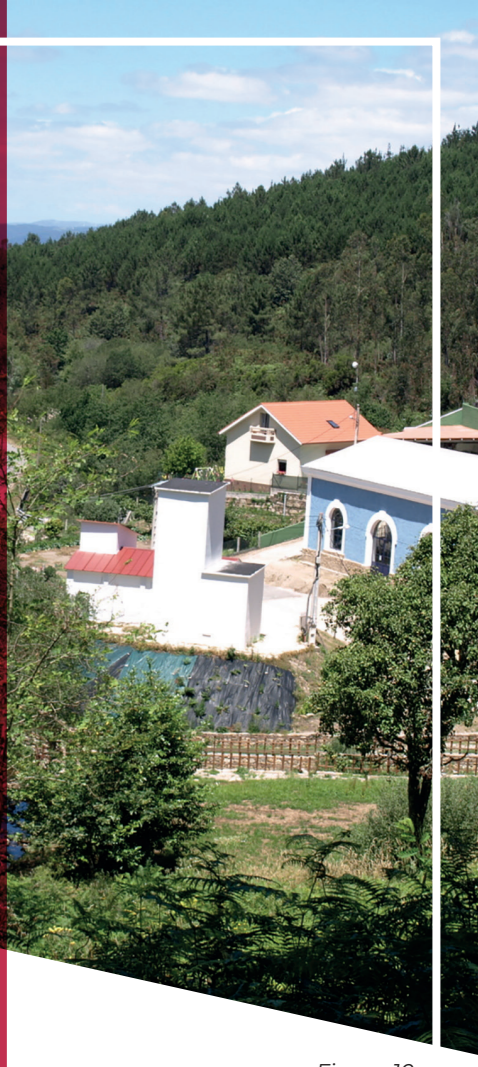
Figura 10.

12. **Vista do poboado mineiro (42.751865, -8.820469).** Subindo polas escaleiras da xerencia chégase ata unha pista de terra, desde onde se ten unha boa vista do poboado mineiro (Fig. 10).

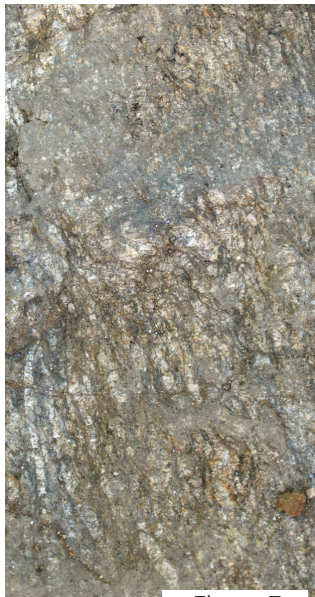
Figura 7

6. **Gabia C de explotación (42.752425, -8.821995).** Apenas se intúe pola densa vexetación de monte baixo, pero está situada a uns 20 metros ao sur.
7. **Paso do transversal de primeira planta (42.752533, -8.821653).** Aínda que actualmente está tapada a entrada, queda no bordo da senda un pequeno buraco no piso que comunica co que foi a galería de arrastre ou transversal, por onde saía o mineral que se extraía polo pozo mestre (punto 8) e cuxa construción se iniciou cara a 1905-1910. Nesta parte do camiño pode verse o paso dos xistos a granitos de gran gordo con foliación marcada (Fig. 7) por estar nunha zona de falla.

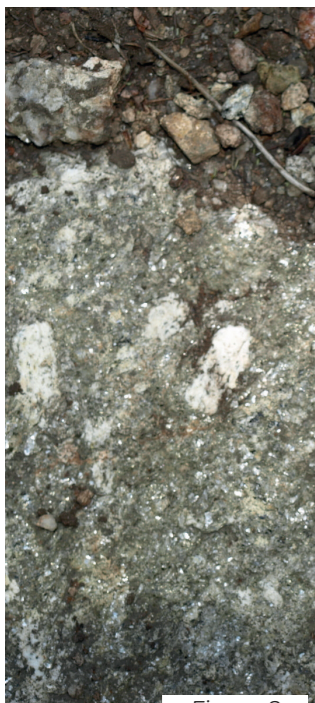
Figura 8

10. **Afloramento de granodiorita e zona de turbina (42.752055, -8.821275).** Uns metros máis para alá do regueiro, hai un pequeno afloramento de granodiorita porfídica deformada (Fig. 8). A principios do século XX, por aquí baixaba o tubo da auga que accionaba unha turbina instalada cerca.

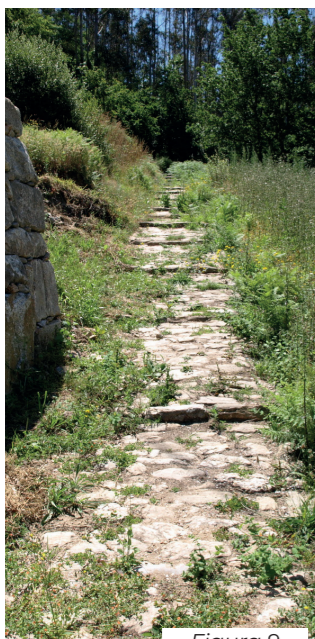
Figura 9

11. **Afloramento de granodiorita e inicio das escaleiras á antiga xerencia (42.752352, -8.821226).** No punto 11 comezan as escaleiras (Fig. 9) que levan á antiga xerencia e que conservan en gran medida o seu primitivo aspecto. Ao inicio da escaleira aflora menos deformada a granodiorita, con megacristais de feldespato potásico de ata 4 centímetros.

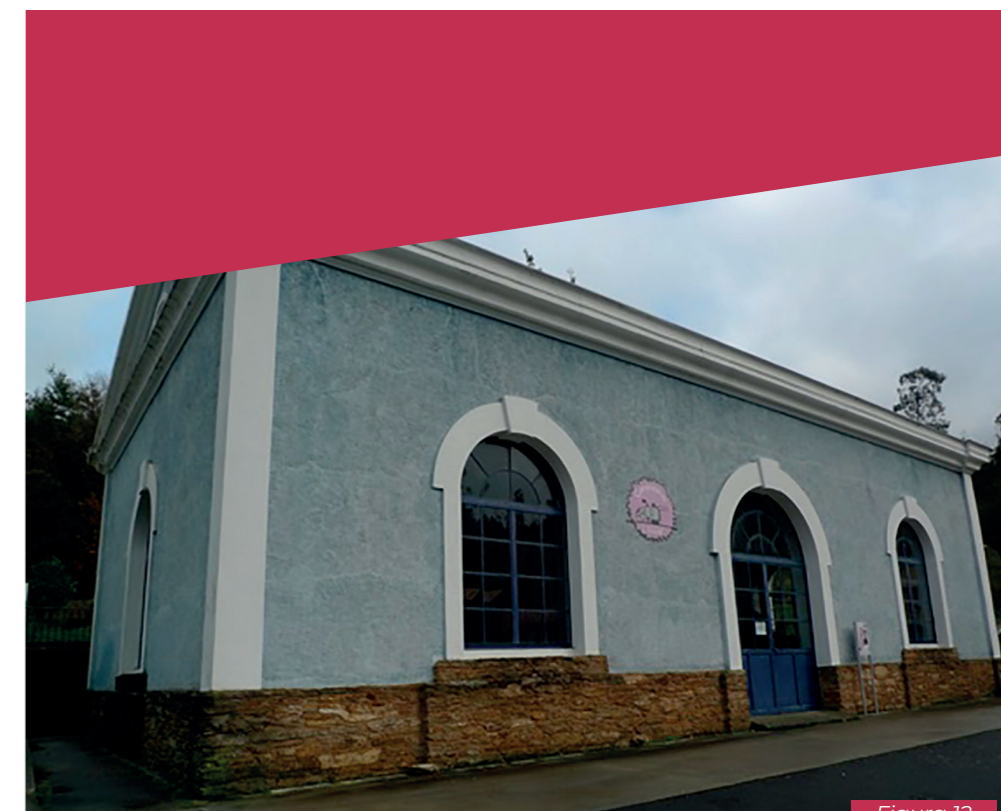
Figura 12

24. **Edificio de compresores (42.753208, -8.821235)** (Fig. 12). Estaba en funcionamento en 1926 e mantivo a súa función ata 1990. En 2010 rehabilitáronse os dous compresores existentes.

30. **Paso de labores de Revolta (42.753392, -8.818424).** Neste punto pode verse, a ambos os lados da senda, unha zona lineal deprimida que se orienta E-O. Por encima do camiño, hai un oco circular de 4 metros de diámetro e 7 de profundidade (Fig. 12).
